【施工内容】

- ・沈下修正工事 (JOG工法)
- ・沈下修正工事に伴う付帯工事 (給排水管・ガス管・電源・TV、インターネット他一時切断、復旧)
- ・復旧工事 (サビコート復旧・土間コンクリート・芝復旧)

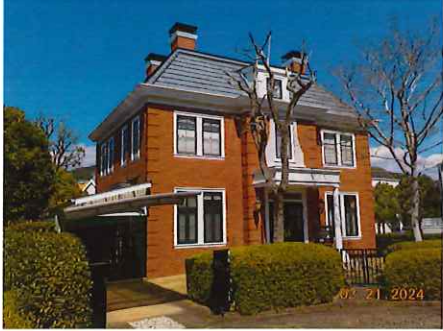
※工事後想定外の不具合が生じた場合は別途施工費が発生いたします。  
C-12区画外観 (南側)

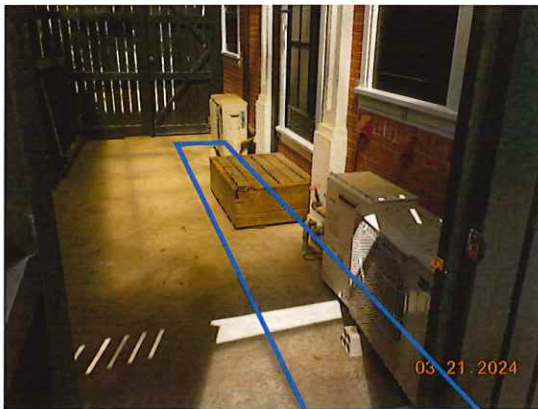
サービスコート内部状況

サービスコート内部での土間コンクリート部分を掘削し、既設埋設配管を切り離し。  
(ガス・給水管・排水管他)

サービスコート屋根部分を建屋から切り離し。
